LRI Repüléstudományi és Tájékoztató Központ

EJTŐERNYŐS

tájékoztató

1982/1

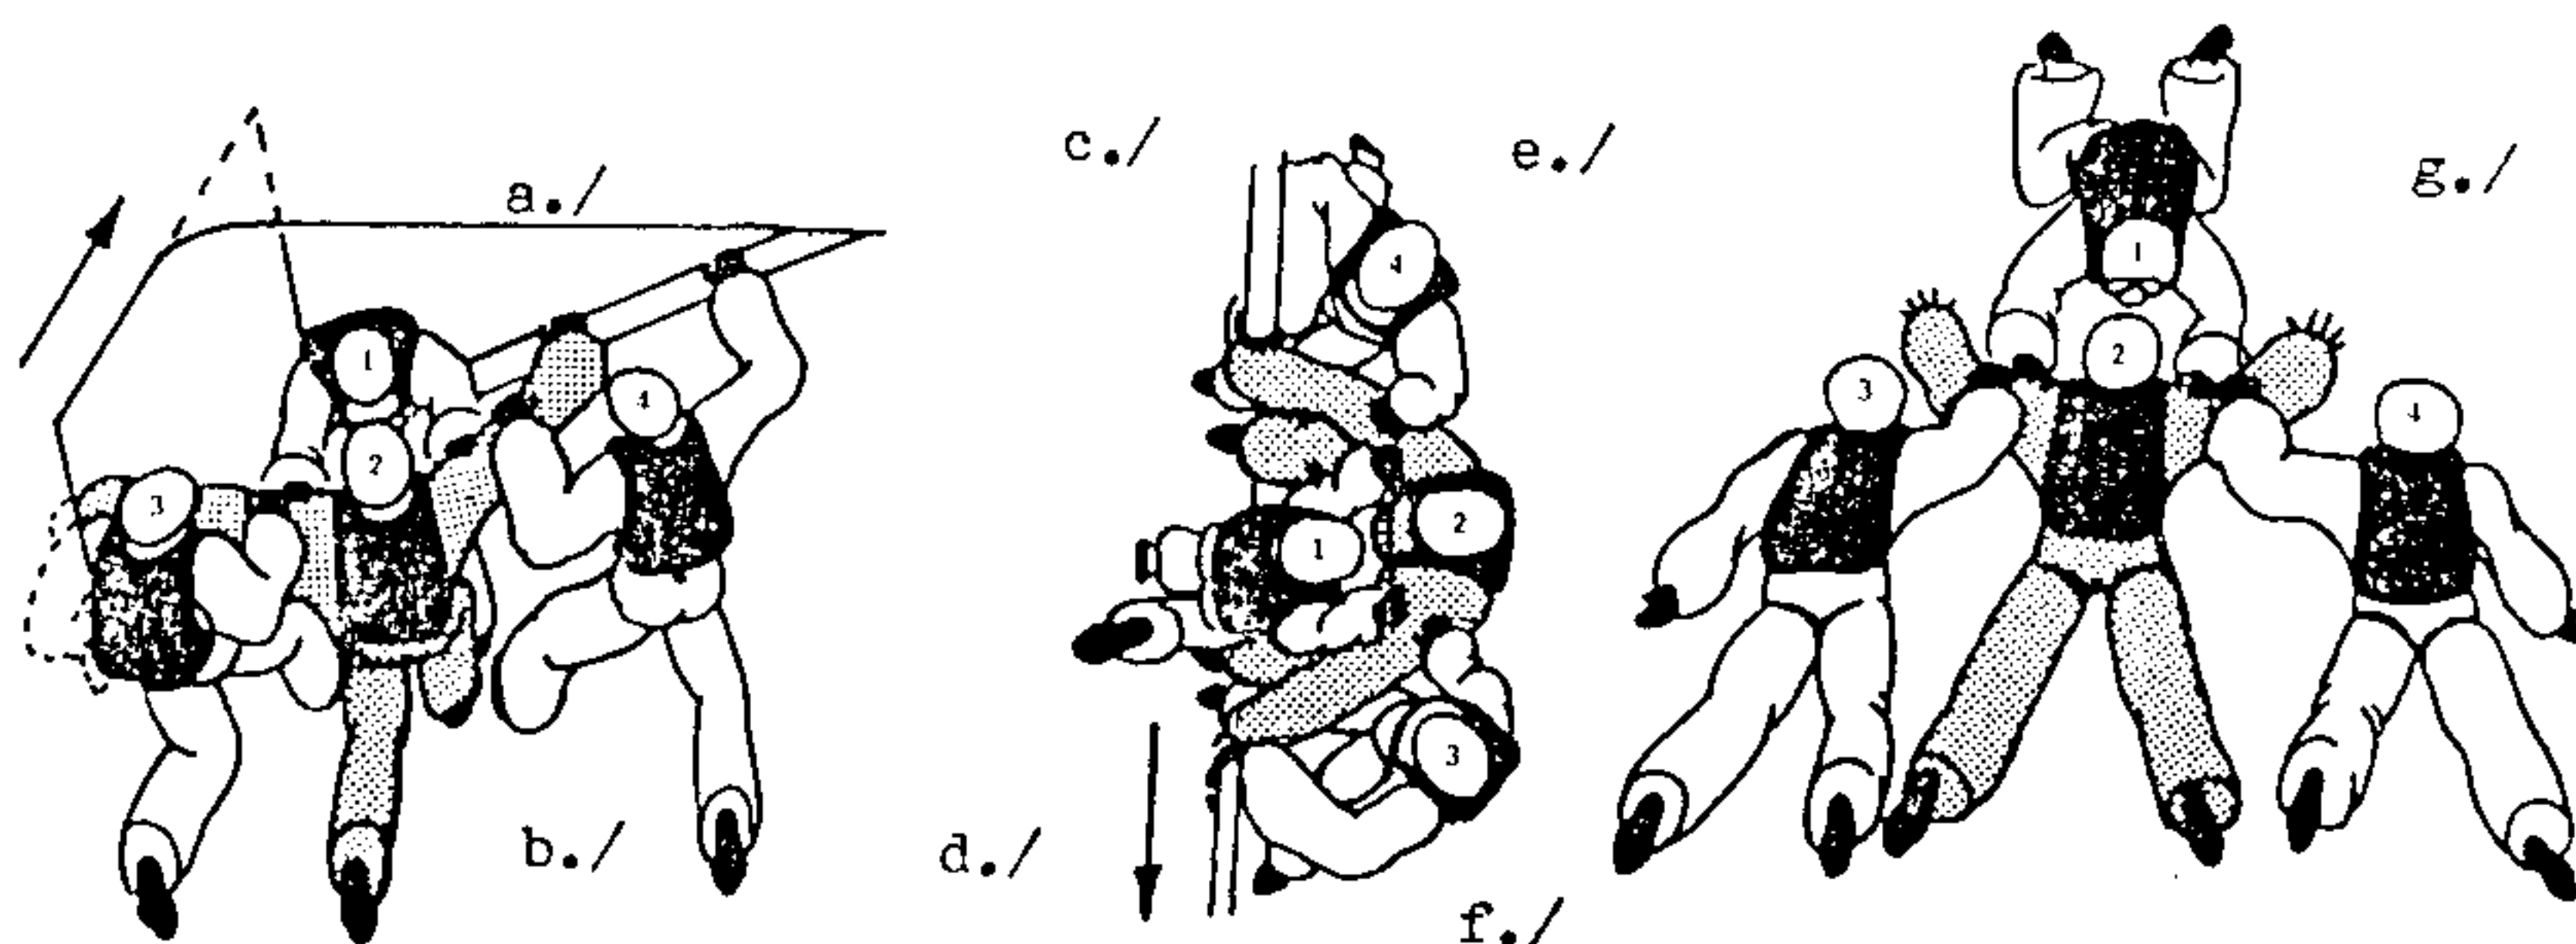
1. ábra
A „tea” gépelhagyás

- a – Az 1. sz. ugró a merevítő dúcban, vagy lábbal az ajtóban van.
- b – 2. sz. már szabadon függ, 1. sz. elengedi a merevítőt, megfogja az ajtót, ha 3. sz. az ajtón kívül van.
- c – 1. sz. megfogja 2. sz-t a vállon belül, hogy ne akadályozza a többieket.
- d – 3. sz. amennyire lehet, kihajol, hogy a többieket ne akadályozza.
- e – 4. sz. jobb lába lebeg.
- f – 3. sz. bal lába lebeg.
- g – 1. sz. ilyen gépelhagyásnál mindig összehúzza magát és úgy megy ki. A térd felhúzása segít az átfordulás megakadályozásában.

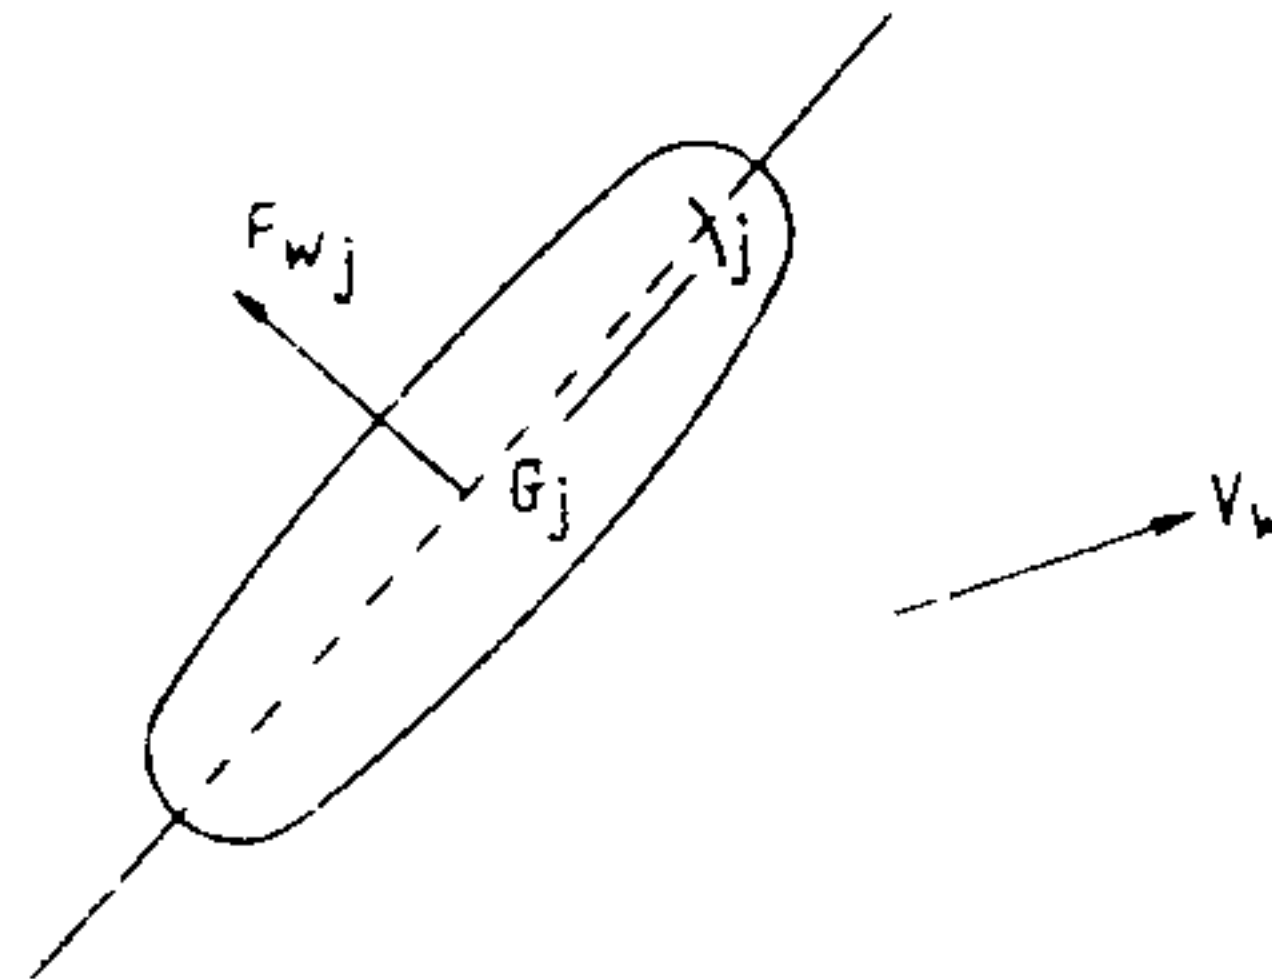
2. ábra

Homlokellenállás hatása a modellelemre.

Tételezzük fel, hogy B_i olyan tipikus eleme a modellnek, melynek alakja a 2. sz. ábrán látható.
